INFORME: ACTUACIONS PRELIMINARS A LA TORRE DE MINERVA, PROBLEMÀTICA DERIVADA DE LA INSTAL·LACIÓ D'UNA BASTIDA I ORDRES A L'EMPRESA ADJUDICATÀRIA

ANTECEDENTS

FETS ESDEVINGUTS, ACCIONS I INSTRUCCIONS DONADES PER PART DELS TÈCNICS MUNICIPALS

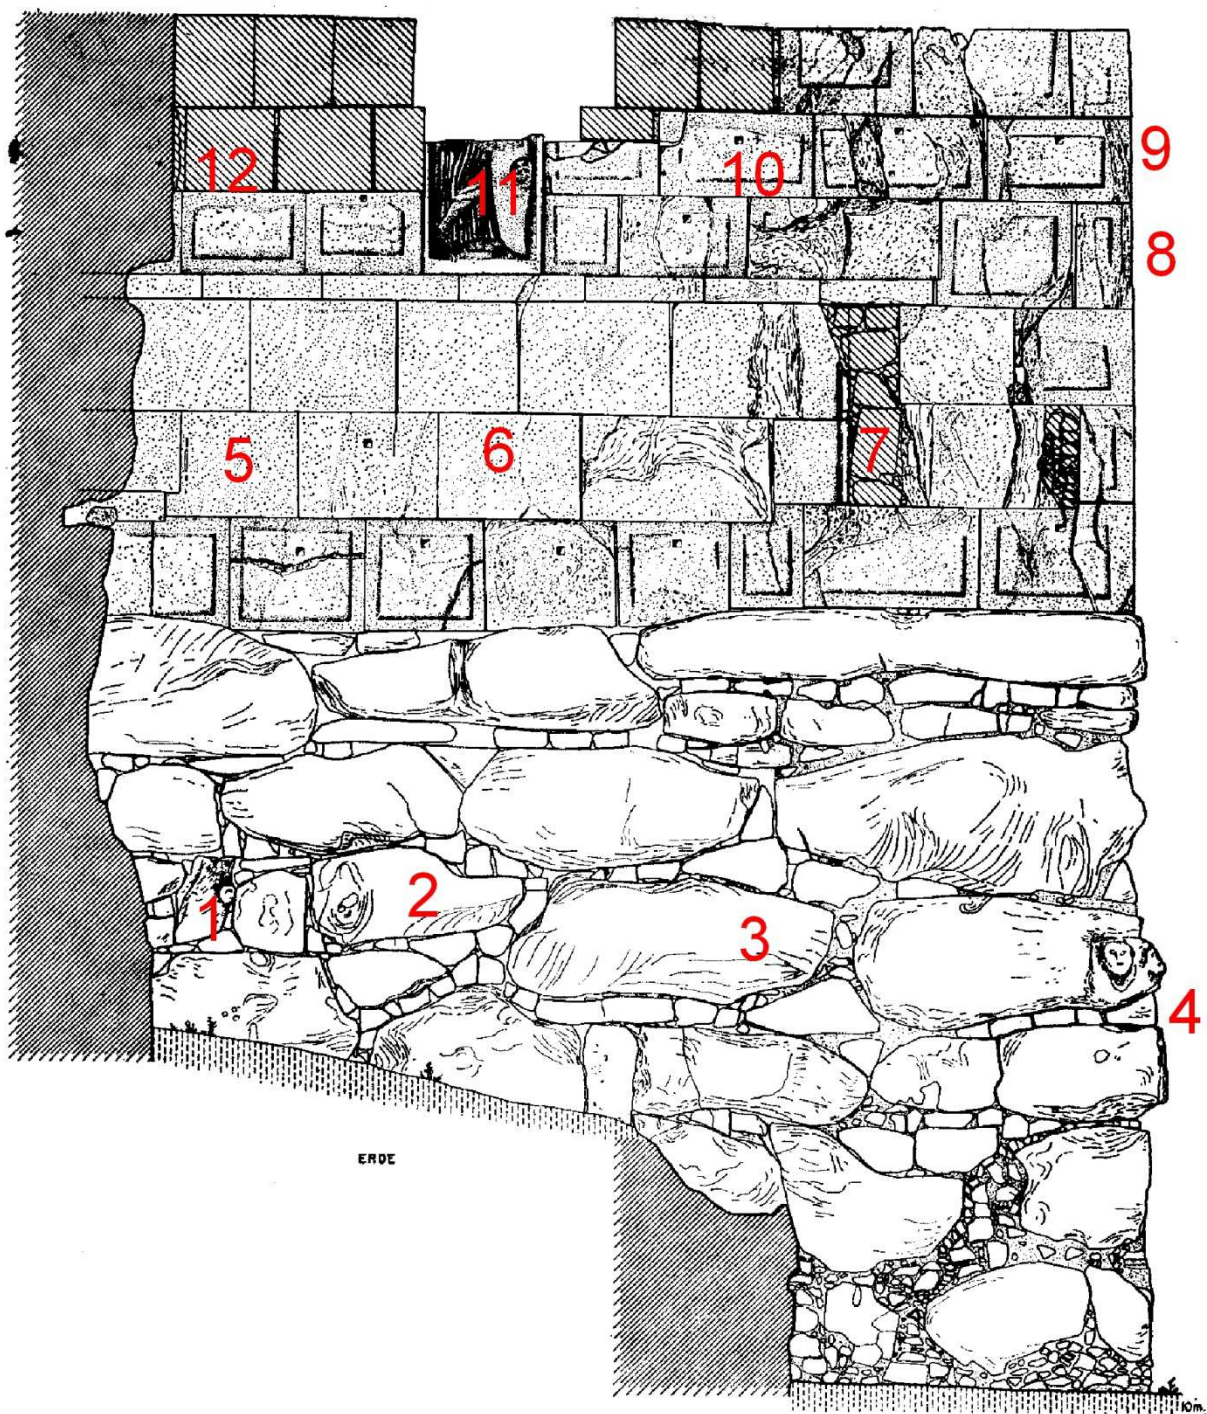
ubicació dels forats

Es va observar que la bastida no havia estat estintolada amb un reforç extern que no afectés la torre, sinó que els operaris havien practicat 12 forats a la torre per assegurar-la, un d'ells en l'escut del relleu de Minerva. Són d'uns 15 mm de diàmetre per una profunditat d'uns 100 mm, on es va instal·lar el corresponent tac plàstic i cargol per collar la bastida.

Aproximadament a les 17:50 es van personar a l'obra l'arqueòloga municipal Sra. Pilar Bravo i qui subscriu cara a verificar els treballs realitzats amb el Sr. Fernández, i documentar els 10 forats realitzats sobre plànol, amb la corresponent presa fotogràfica ara a elaboració dels corresponents informes, actualment en procés de redacció.

- Cal fer una actuació de reparació del mal realitzat en especial del forat a l'escut del relleu de Minerva
- Aquesta actuació s'ha de fer d'acord amb les directrius del Centre de Restauració de Bens Mobles i per restauradors de béns Culturals

Durant l'emergència, hi ha la voluntat de reparació dels forats perpetrats però els SSTT de Tarragona han de resoldre com tramitar-ho administrativament cara a Comissió Territorial. Al respecte cal aclarir que el Sr. Rovira és del parer que cal tapar-los el més aviat possible davant la possibilitat d'interacció amb agents atmosfèrics.
